## **ALLGEMEINE BESCHREIBUNG**

Im Zuge von Ausbauarbeiten wurden im Neubau ca. 350 m<sup>2</sup> Gummibeläge der Firma xy geliefert, verlegt und vollflächig geklebt. Vor der eigentlichen Verlegung wurde der Untergrund fachgerecht grundiert und vollflächig gespachtelt. Die Verlegehilfsstoffe (Grundierung xxxx, Spachtelmasse xxxxxxxx, Klebstoff xxxxx) stammten alle aus dem Hause xxx, xx. Als Verlegeuntergrund standen neu eingebrachte Zement-Estriche zur Verfügung.

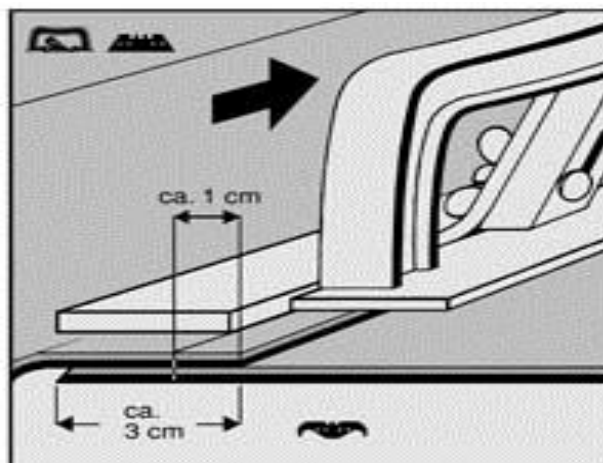
Zur Ursachenergründung wurde weiträumig der stippende Nahtbereich geöffnet.

*Deutlich an der dunkleren Färbung zu erkennen: Die Trennung der Klebstoffriefe erfolgte im nicht abgebundenen Zustand.*

*Ein eindeutiges Indiz dafür, dass die Aufstippung kurze Zeit nach der Verlegung stattgefunden haben musste.*

*Die hellen Bereiche der Klebstoffriefe bedeuten einen festen Verbund zwischen Belag und Untergrund.*

*Der Nahtkante des 2 mm dicken Gummibodens wurde nicht tief genug angeritzt (ca. 1 mm). Dadurch entstanden beim Abziehen der angeschnittenen Streifen Fehlstellen.*

*Bei genauer Betrachtung erkennt man deutlich Fehlstellen des Belages im geschnittenen Kantenbereich, die letztendlich ursächlich für die Stippnahtbildung waren. (Fotos 10 + 11)*

Anhand der Feststellungen und des vorliegenden Schadensbildes war ohne Zweifel der falsche Nahtschnitt hauptursächlich für das Auftreten der Stippnahtbildung. Offensichtlich sind

beim Abziehen oder Nachschneiden der Belagstreifen (durch das zu geringe Anritzen des Belages beim Nahtschnitt) Fehlstellen an der Belagskante entstanden. Nach dem Einlegen der Belagsbahnen in das frische Kleberbett ist der Gummibelag durch die Feuchteeinwirkung aus dem Dispersionsklebstoff gewachsen. Der Quelldruck an den kritischen Stellen führte zu einer Aufstippung der Belagskanten und somit zum vorhandenen Schadensbild.

Die fachgerechte und vollständige Beseitigung der Stippnähte kann im vorliegenden Sachverhalt nicht mit partiellen Nachbesserungen behoben werden.

Aus fachlicher Sicht ist eine fachgerechte und dauerhafte Beseitigung der Schadensbilder nur durch den Rückbau und die Neuverlegung der betroffenen Flächen möglich.
