Wasserschaden vom Mai xxxxx  
Zustand und Mängelfeststellung des PVC-Designbelages

Maßnahmen und Kostenaufwand zur Schadensbehebung

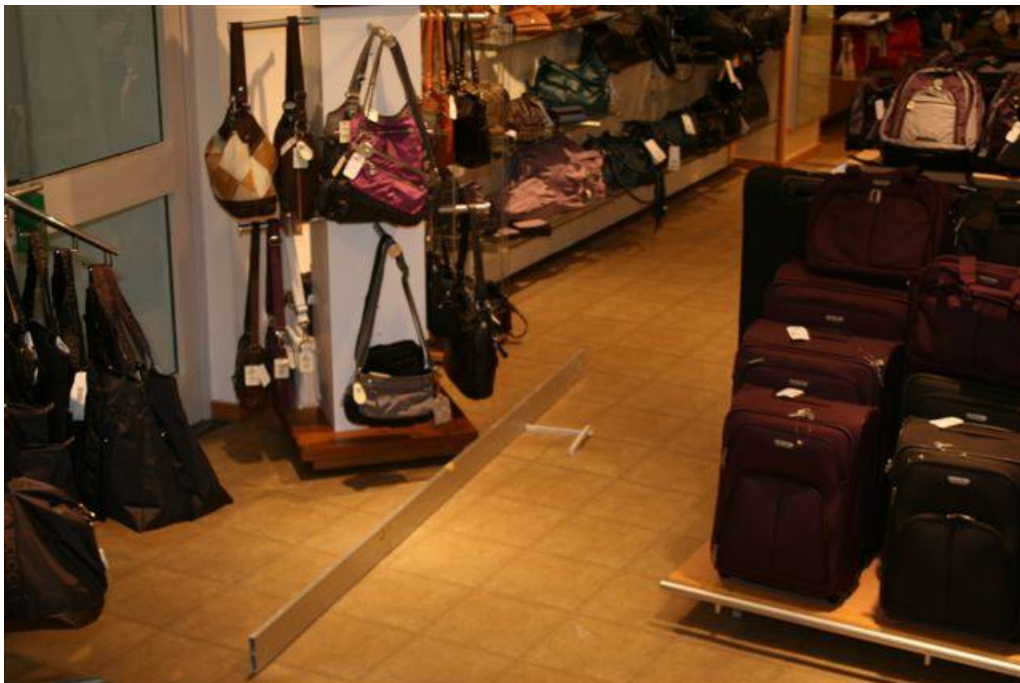
Foto 1 zeigt einen Teilausschnitt der vom Schaden betroffenen Fläche. Zum Zeitpunkt des Ortstermins waren insgesamt 10 - 12 Stellen augenscheinlich erkennbar.

*Fotos 1 bis 3 verdeutlichen die Situation von massiver Beulen- und Blasenbildung innerhalb der Bodenfläche.*

Aufgrund der festgestellten hohen Feuchtwerte am Verlegeuntergrund ist offenbar ein überhöhtes Feuchtepotenzial vorhanden, das verantwortlich für den entstandenen Schaden ist.

Aus fachlicher Sicht ist der jetzige Schaden am Fußboden als Folge des Wassereintrittes (Wasserschadens) vom Frühsommer des vergangenen Jahres entstanden. Typisch hierfür ist der zeitliche Abstand zwischen Wasserschaden und dem Auftreten der Beulen- und Blasenbildung. Erfahrungsgemäß treten bei zurückliegenden Wasserschäden die Folgeschäden am Fußboden erst in der Mitte bzw. zum Ende der folgenden Heizperiode auf.

Um die uneingeschränkte Nutzung und die Geheuerheit (Unfallgefahr) der Bodenfläche für die Zukunft zu gewährleisten, ist es zwingend erforderlich, die vom Schaden betroffene Fläche komplett neu zu verlegen.

Dazu sind die schadhaften Bodenbeläge vom Untergrund aufzunehmen. Zurückbleibende Spachtelmassenrückstände und sonstige Verunreinigungen müssen vom Untergrund vollständig mechanisch entfernt werden, um eine Feuchtigkeitsabspernung aufbringen zu können. Dieser Zustand ist durch geeignete Maßnahmen (z. B. fräsen) zu erreichen.

Anschließend wird die Fläche gründlich abgesaugt und mit einer entsprechenden 2-K-Epoxiedharz-Grundierung mit absperrender Wirkung vorbehandelt. Zur Herstellung einer griffigen Haftfläche für die nachfolgende Spachtelmasse wird in die zweite Grundierschicht Quarzsand der Körnung 0,3 x 0,8 ( mind. 2 kg/m<sup>2</sup>) in der noch nassen Grundierung eingestreut.

Abschließend ist die so vorbereitete Fläche mit einer dafür geeigneten Spachtelmasse mindestens 2 mm dick zu spachteln.

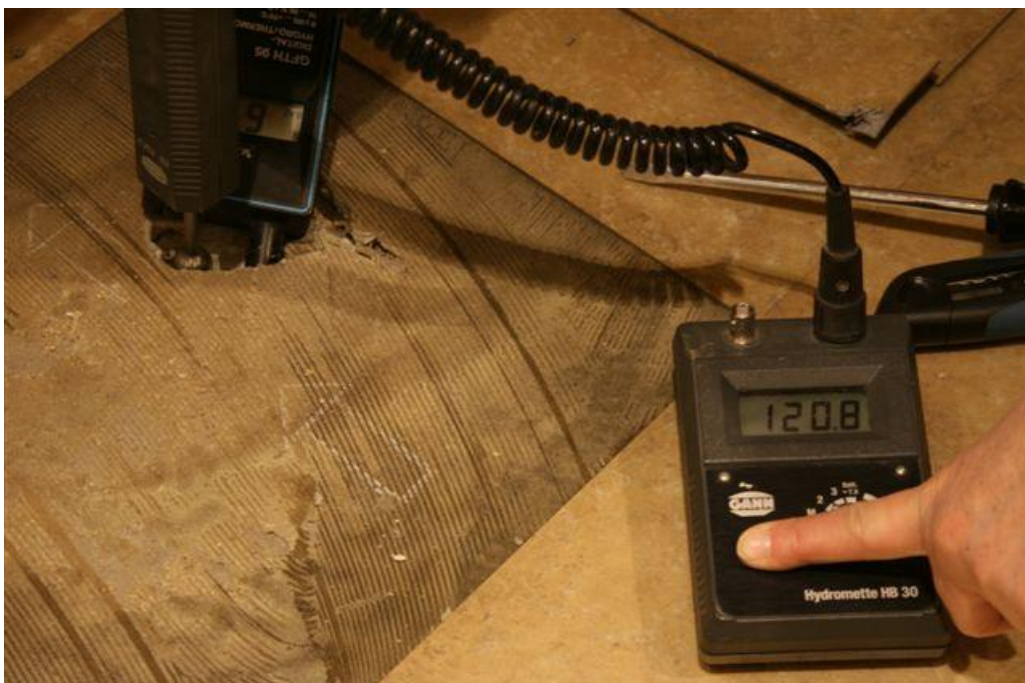
Ein orientierender Nachweis auf Feuchte im Untergrund erfolgte mit dem Gann Hydromette Messgerät HB 30 unter zu Hilfenahme der Messelektrode B 50. Hierbei werden keine Effektivwerte erzielt, sondern auf einer Digitalanzeige ein relativer Feuchtegehalt dargestellt. Durch Auflegen der Elektrodenkugel an einer schadhafte Stelle (Blase) konnte an der Prüf stelle ein orientierender Messwert von 120 Digits auf der Digitalanzeige abgelesen werden, der als „nass“ zu bezeichnen ist.

Hinweis: Im trockenen Zustand weist diese Untergrundart normalerweise Werte von ca. 40 - 60 Digits auf.

*Im Beulen- und Blasenbereich wurde ein nasser Wert von 120 Digits festgestellt. (Foto 4)*

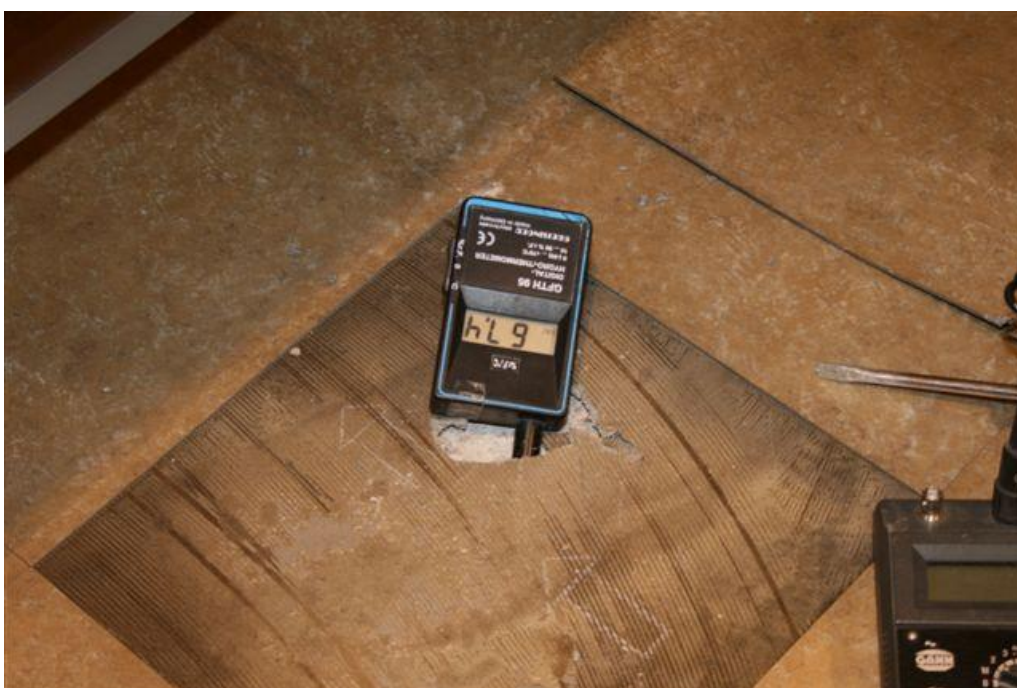
*(Foto 5)*

Nach dem Einführen des Messfühlers des Gerätes GFTH 95 direkt in die unmittelbar zuvor aufgeschnittene Blase, konnte ein schlagartiger Anstieg der Luftfeuchte beobachtet werden, der sich später an der Digitalanzeige bei circa 85 % relativer Luftfeuchte stabilisierte.

*Der drastische Anstieg der relativen Luftfeuchte ist ein deutliches Zeichen für abdiffundierende Feuchtigkeit innerhalb des Prüfbereiches/Messstelle.*
